### Tarihi kârgir yapılarda taş malzeme bozulmalarının İHA fotogrametrisi kullanarak tespiti ve belgelenmesi: Mersin Kanlıdivane ören yeri vaka çalışması

### Detection and documentation of stone material deterioration in historical masonry structures using UAV photogrammetry: A case study of Mersin Kanlıdivane Ruins

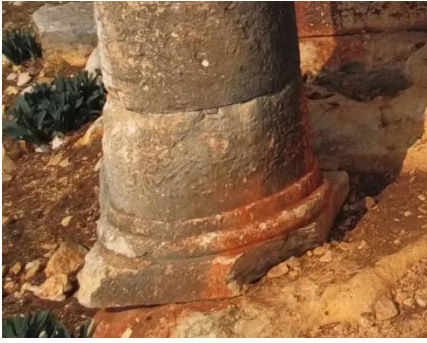
Yapıda iki adet taş malzeme kullanılarak yapılan ve üst örtüyü taşıyan sütunlarda yüzey kirliliği, renk değişimi, parça kopması ve boşluk-delik oluşumu bozulmalarına rastlanmıştır (Şekil 2).

Parça Kopması (a)

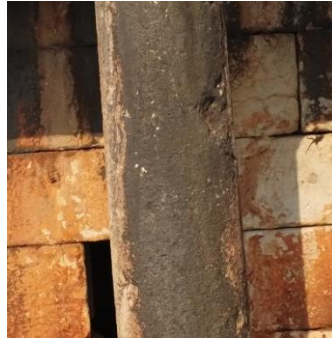
Yüzey Kirliliği (b)

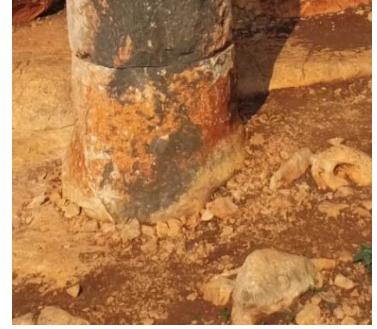
Renk Değişimi (c)

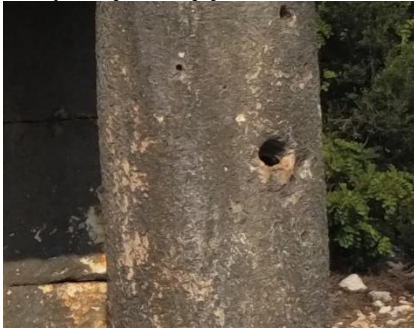
Boşluk-delik Oluşumu (d)

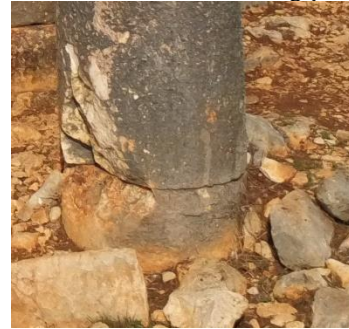
Parça Kopması (e)

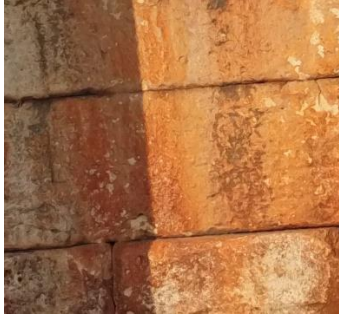
Renk Değişimi(a)

Yapıda renk değişimi sorununun en çok güney cephede olduğu tespit edilmiştir. Çalışmamızda elde edilen bu tespit güneye bakan cephelerde daha yüksek güneşlenme nedeniyle daha yüksek bozulma oranlarıyla ilişkilendiren Paradise 'ın [12] çalışma sonuçlarına destek vermektedir.

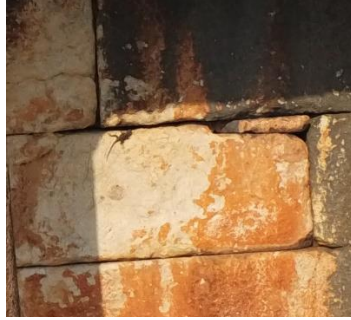
Çiçeklenme(b)

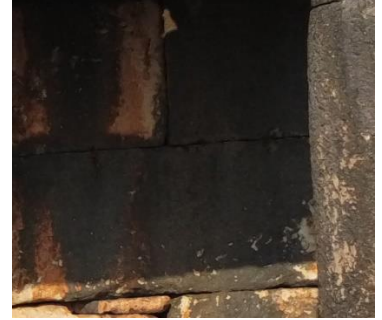
Yüzey Kirliliği(c)

Taş onarımında ise; teşhis, temizleme, sağlamlaştırma, kozmetik ve plastik onarım, su iticilerin ve yüzey koruyucuların kullanılması aşamaları uygulanmalıdır. Temizlik öncesi ilk adım; taşın mevcut durumunun ve kirliliğin teşhisi olup teşhis aşamasından sonra taş temizlik yöntemi belirlenmelidir. Taşa uygulanacak müdahale yöntemi için taş üzerinde bazı deney ve araştırmalar yapılmalı ve taşın türü, mevcut durumu uygulanacak taş temizlik yöntemini belirleyen ana kriter olmaktadır. Bunun yanında çevresinde bulunan diğer yapı malzemelerinin durumu, uzaklaştırılacak olan kirliliğin türüne ve miktarı, çevresel faktörlerin malzeme üzerinde neden olduğu değişim veya bozulmaları uygulanacak taş temizleme yöntemini belirleyecek unsurlar olup taş yapılarda oluşan kirliliklerin uzaklaştırılması için farklı yöntemler geliştirilmiştir. Kirliliklerin uzaklaştırılmasında

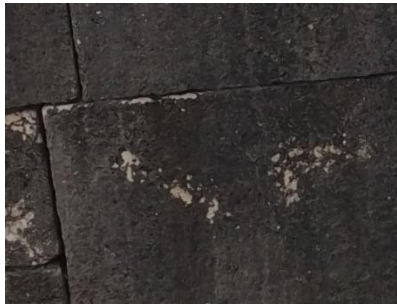
Yüzey Kirliliği(a)

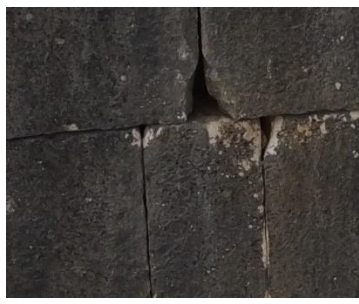
Parça kopması(b)

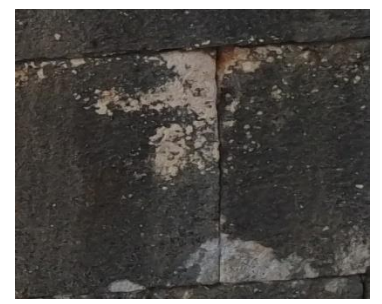
Çiçeklenme(c)

Ayrıca güney cephesine göre daha az güneş alan doğu ve batı cephesinde tuzlanma kaynaklı çiçeklenme sorununun fazla olduğu görülmektedir. Elde edilen bu sonuç ile; Robinson & Williams [11] çalışmasında elde ettiği en fazla bozulmanın binaların gölgeli, kuzeye bakan cephelerinde olduğunu ve bunun sebebinin de kuzey cephelerde taşın 'ıslaklık süresi'nin uzun olması sonucunda, tuz çözeltilerinin taşa daha fazla emilme sağlaması sebebiyle gözlemlendiğini dile getirdiği çalışmasının bulgularını doğrulanmaktadır.

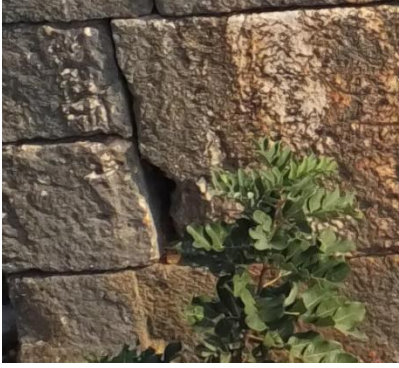
Parça kopması(a)

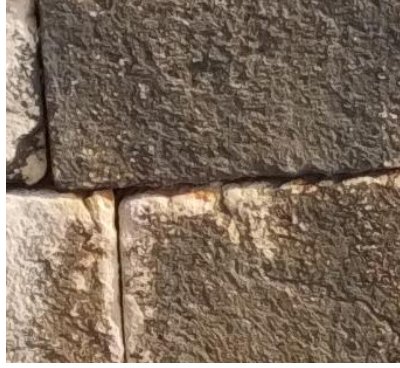
Çiçeklenme(b)

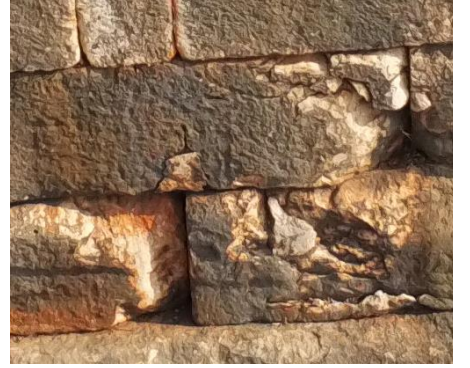
Yüzey Kaybı(c)

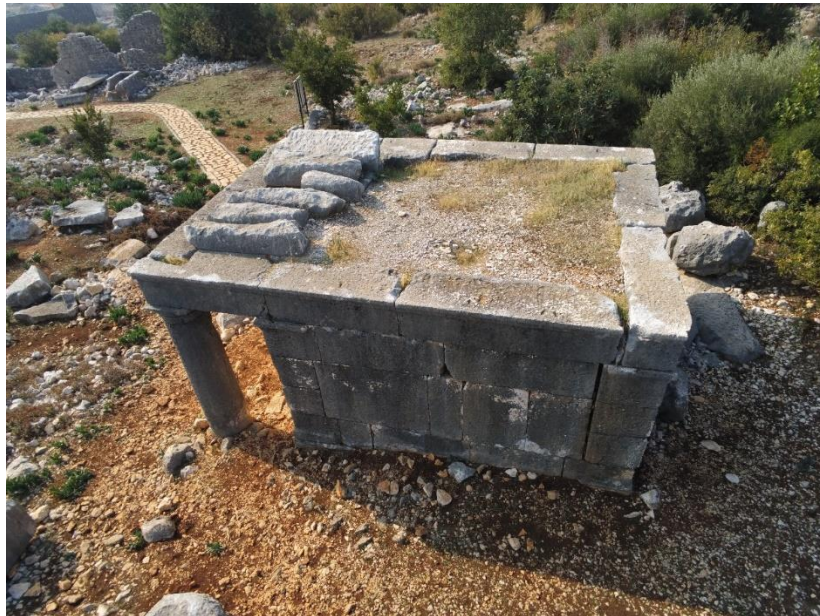
Yapının üst örtüsünün düz döşemeden oluştuğu görülmektedir. Düz döşemede bitki oluşumu sorunlarına rastlanmıştır (Şekil 6).

Şekil 6. Anıtmezar çatı örtüsü olan düz döşemede görülen bitki oluşumu

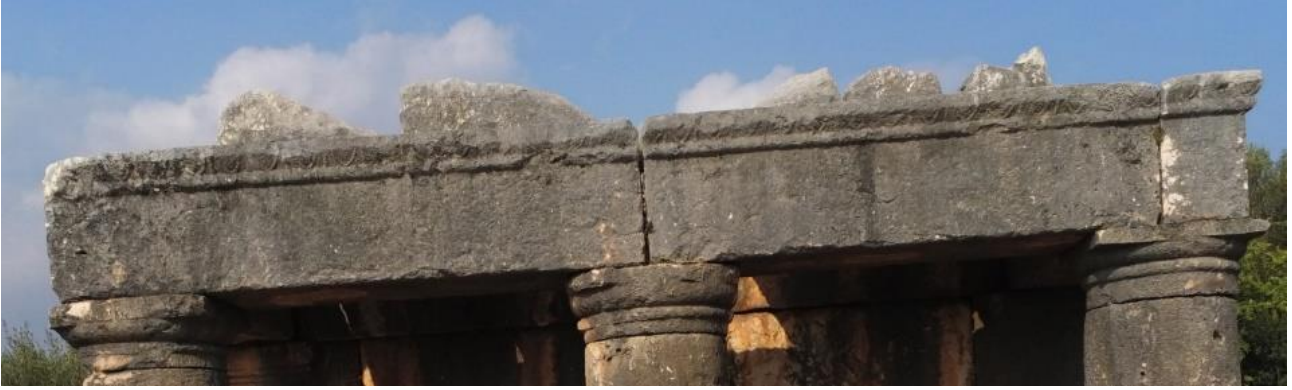
Yapının üst örtüsü ile beden duvarının birleşim yerinde süslemeler görülmektedir. Ancak süslemeler form kaybindan kaynaklı net olarak algılanamamaktadır (Şekil 7).

Şekil 7. Anıtmezar süslemelerinde gözlenen form kaybı
