### Tarihi kârgir yapılarda taş malzeme bozulmalarının İHA fotogrametrisi kullanarak tespiti ve belgelenmesi: Mersin Kanlıdivane ören yeri vaka çalışması

### Detection and documentation of stone material deterioration in historical masonry structures using UAV photogrammetry: A case study of Mersin Kanlıdivane Ruins

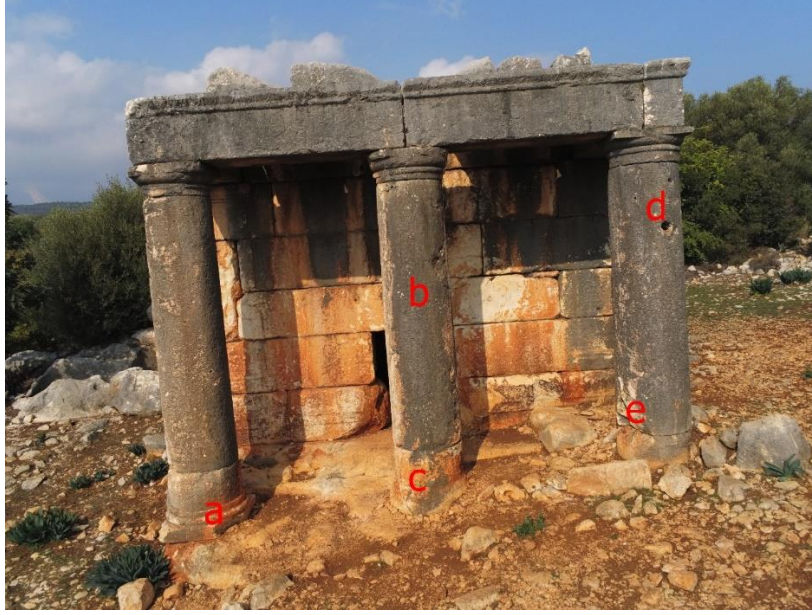
Parça Kopması (a)

Yapıda iki adet taş malzeme kullanılarak yapılan ve üst örtüyü taşıyan sütunlarda yüzey kirliliği, renk değişimi, parça kopması ve boşluk-delik oluşumu bozulmalarına rastlanmıştır (Şekil 2).

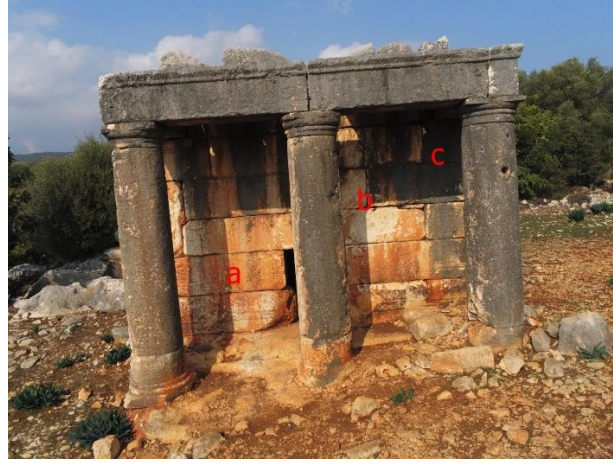
Renk Değişimi(a)

Anıtmezar güneye bakan cephede; renk değişimi, tuz kaynaklı çiçeklenme ve yüzey kirliliği sorunları tespit edilmiştir (Şekil 3).

**Şekil 3.** Anıtmezar güney cephede görülen malzeme bozulmaları

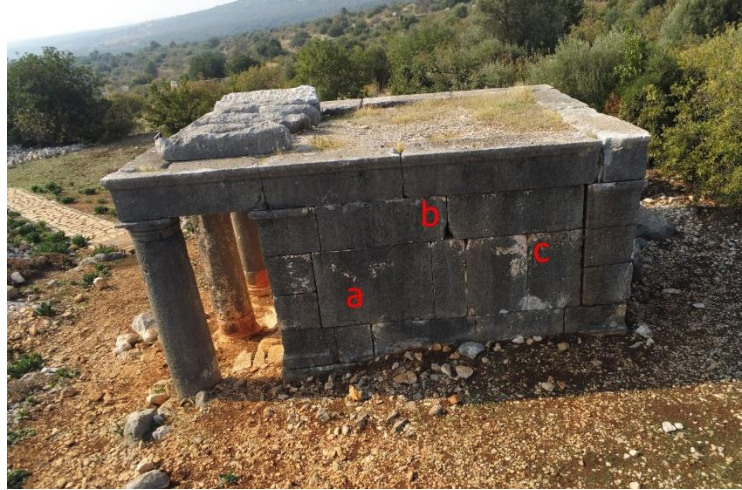
Yüzey Kirliliği(a)

Anıtmezarın doğu cephesinde; yüzey kirliliği, parça kaybı ve tuz kaynaklı çiçeklenme sorunları tespit edilmiştir (Şekil 4).

**Şekil 4.** Anıtmezar batı cephesinde görülen malzeme bozulmaları

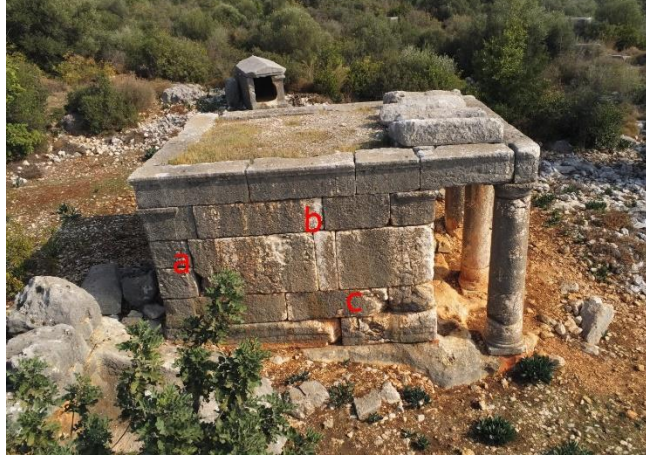
Parça kopması(a)

Anıtmezarın batı cephesinde; parça kopması, tuz kaynaklı çiçeklenme ve yüzey kaybı sorunları tespit edilmiştir (Şekil 5).
